<奈良の文化財をもっと知る講座2017>

赤膚焼登り窯の保存と活用～修理の軌跡と釉薬づくり体験～

赤膚山元窯大型窯の修復について

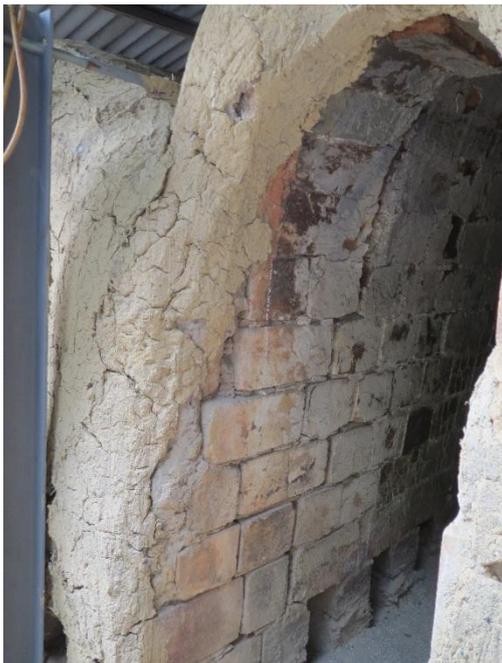
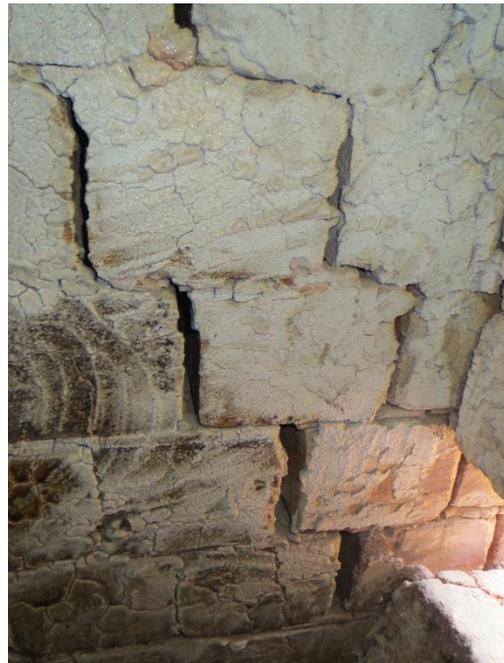
（第3室）

- ① 良質なレンガが使用されている。
- ② 焼成頻度が高く、レンガ保護のために厚めのコーティング剤が塗布されている。
- ③ この室は、公開のため炉閉をしない。

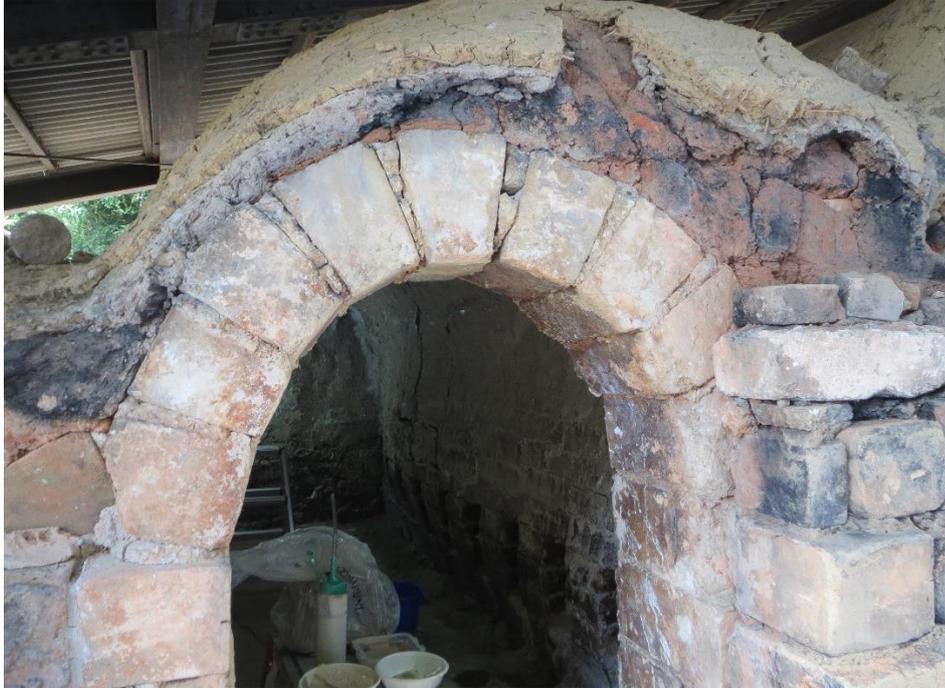
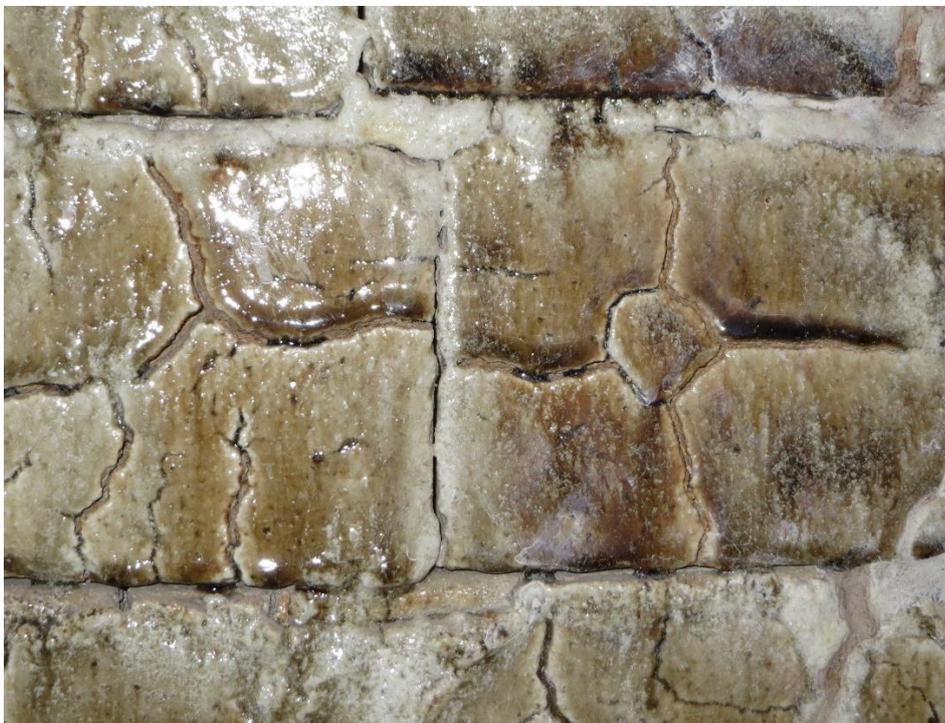
(第4室)

- ① 第3室と同じ時期に修復がなされており、使用されている材料もほとんど同じである。

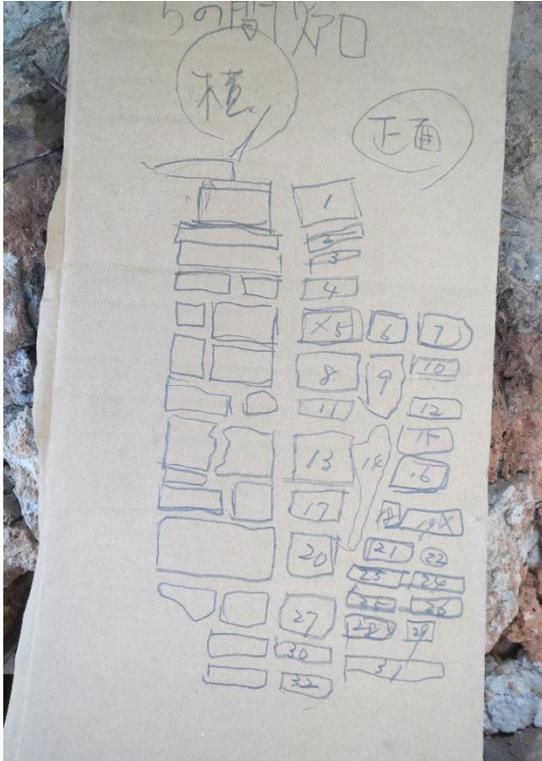
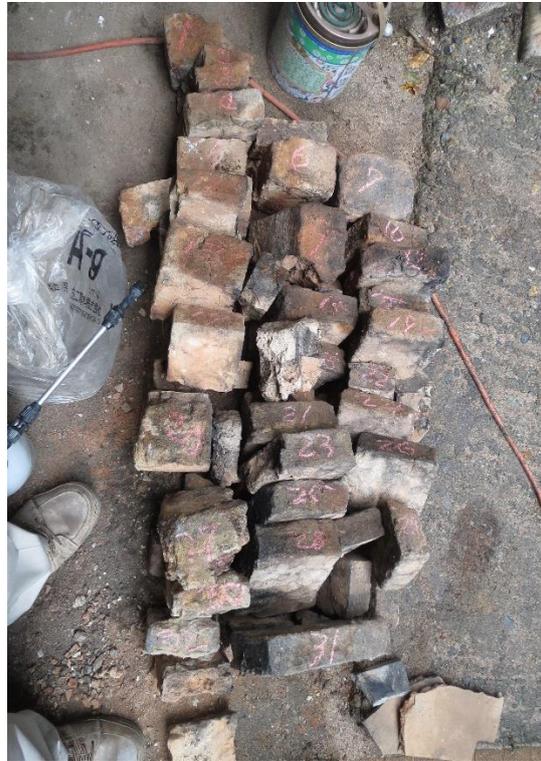
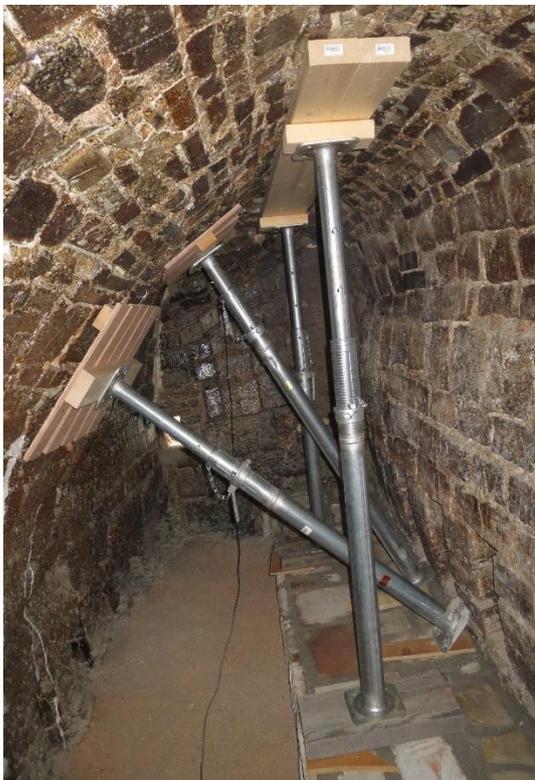
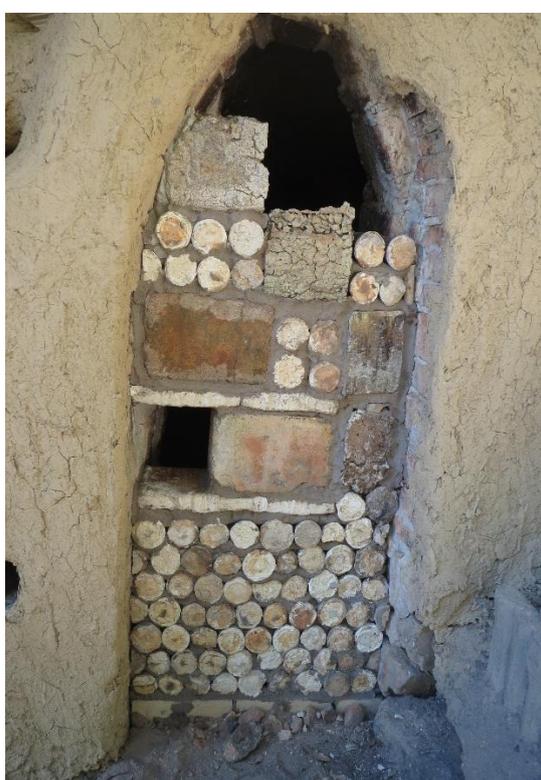
(第5室)

- ① この窯において第5室と第6室が一番古い部分であり、焼成頻度が高く過度に使用されており、部屋全体がうねっている状態である。

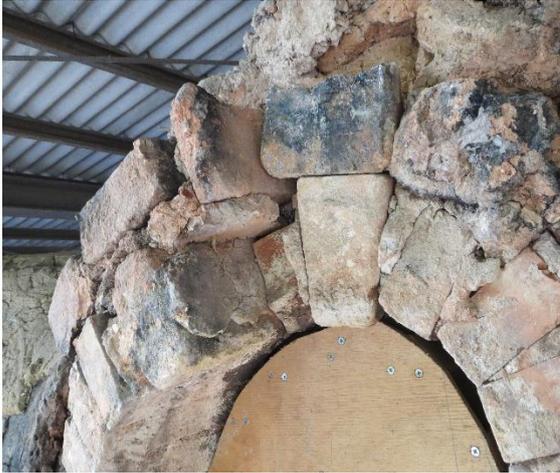
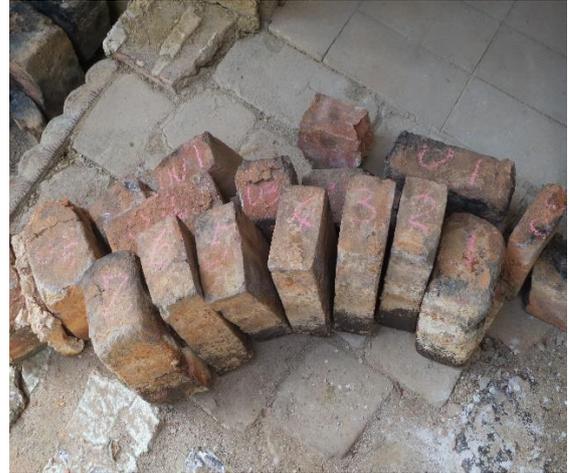
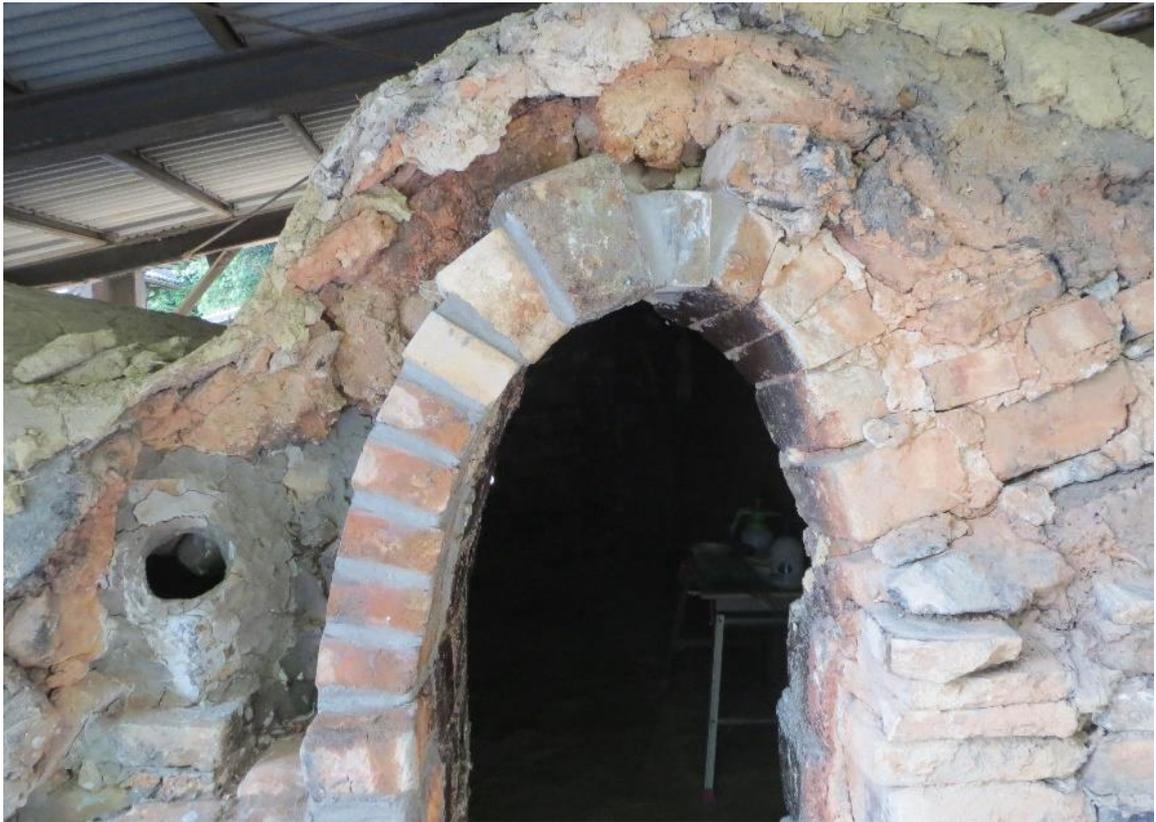
(第6室)

- ① 第5室と同じく、一番古い状態で残っている部分である。
- ② 炉口のアーチが大きくズレており大解体修理を行う。
- ③ 公開のため炉口は閉めない。

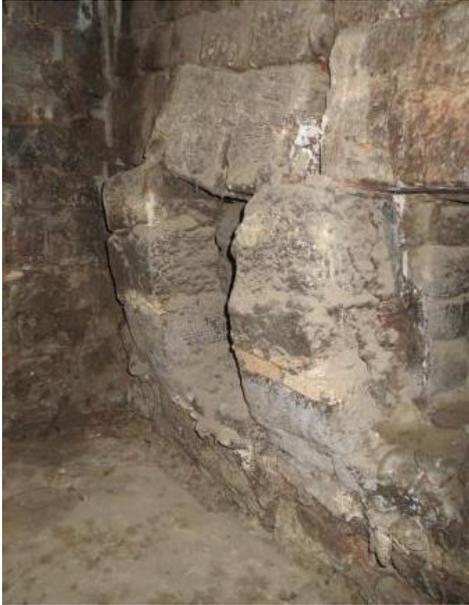
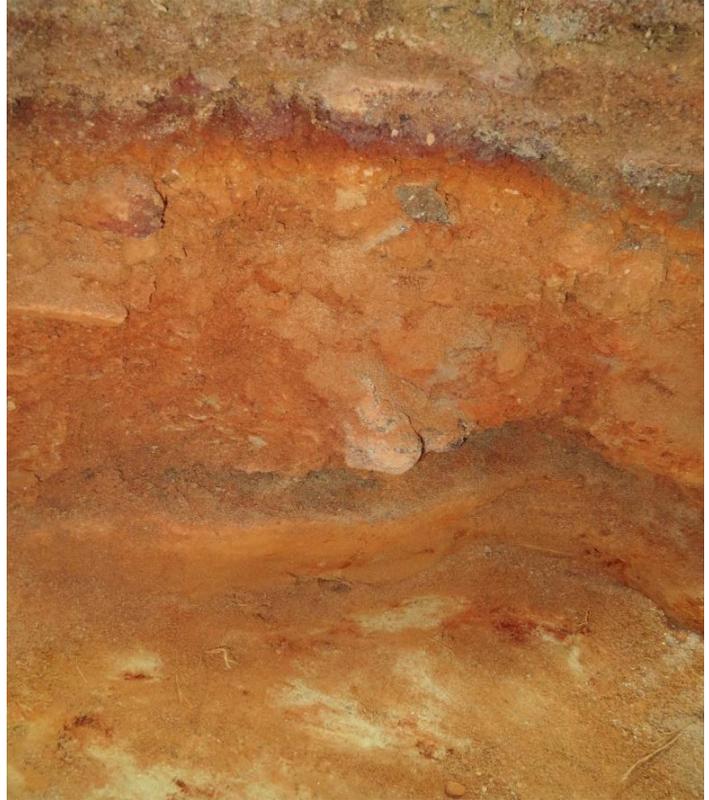
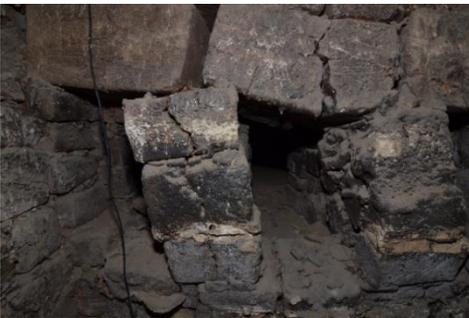
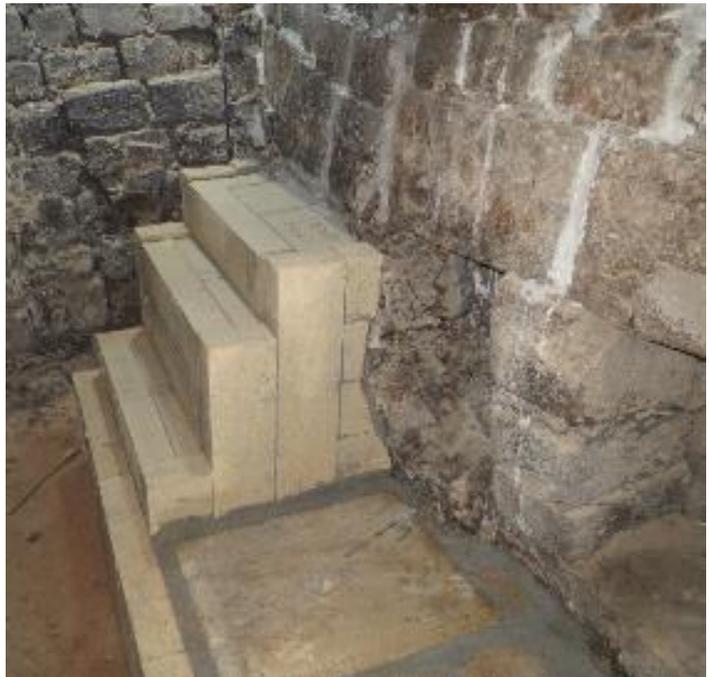
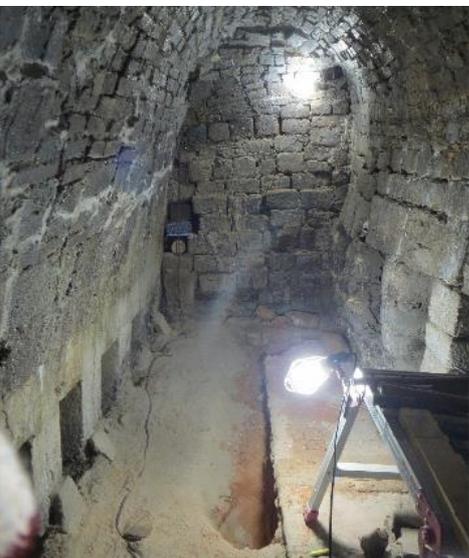
(第7室)

- ① 本来第7室が、最後の部屋であったのではなかろうか？
- ② 炉床を修復のために掘削中に、この窯の歴史的な状況を発見した、この窯は少なくとも2回全面的に作り直されている、現在の窯は3代目ではなかろうか？
- ③ 他の部屋に比べて、修理があまりなされていない状況である。
- ④ 狭間穴周辺の壁がかなり歪んでいたため、崩壊防止提を設置した。

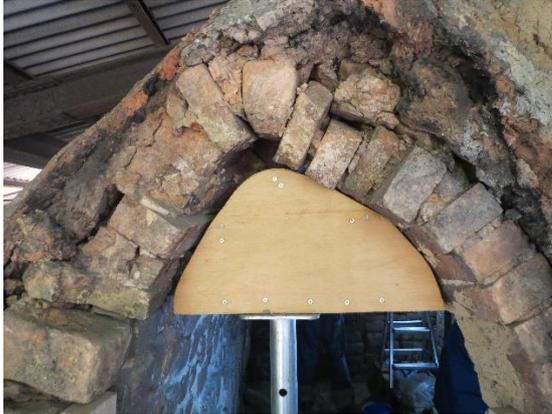
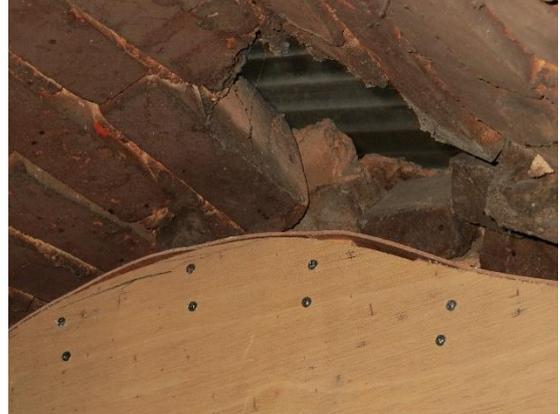
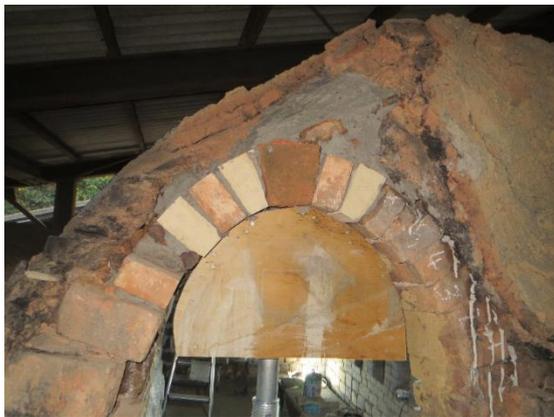
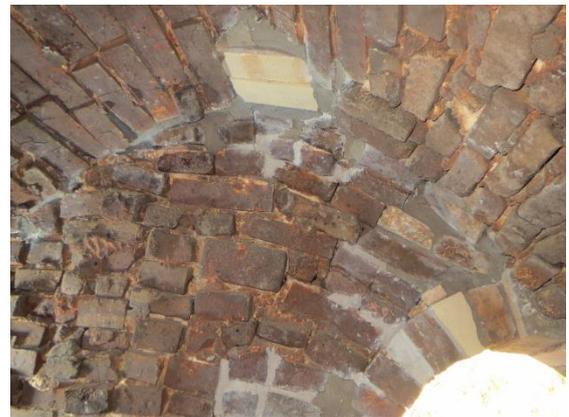
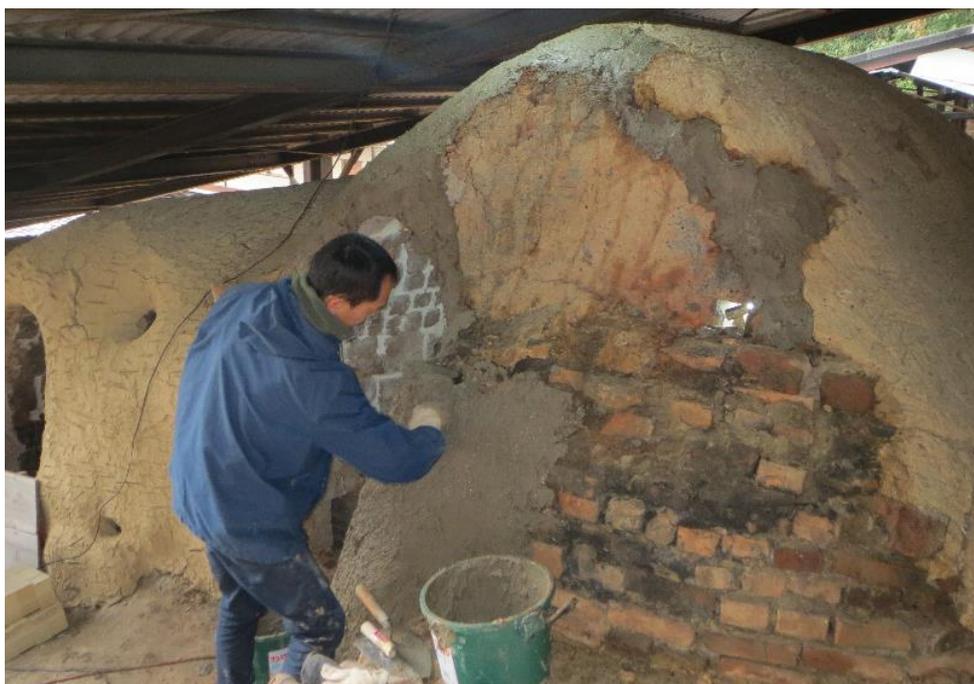
(第8室)

- ① この部屋は、いつの時代かに増室されたものであると考える。
- ② 赤レンガを使用しているので天井が一部崩落している。
